INSPEKTIONSBERICHT

gemäß ÖNORM M 5874 bzw. BGBl. II Nr. 304/2001 Trinkwasserverordnung

Trinkwasseruntersuchung der WVA Gemeindeverband Marbach-Klein Pöchlarn GS4-SR-29/121-2007 Datum der Inspektion: 08.03.2022	
Auftraggeber	Gemeindeverband WVA Marbach Klein Pöchlarn Sitz: Gemeindeamt Marbach
Anschrift des Auftraggebers	3671 MARBACH
Auftrag vom / Zahl	Dauerauftrag

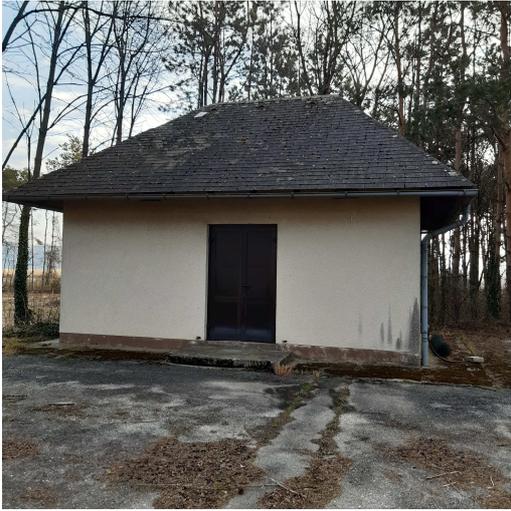
Abb 1: Brunnenhaus Hagsdorf

Der Brunnen ist im Keller eines Brunnenhauses situiert.

Das Brunnenhaus weist eine insektensicher ausgeführte Be- und Entlüftungseinrichtung auf.

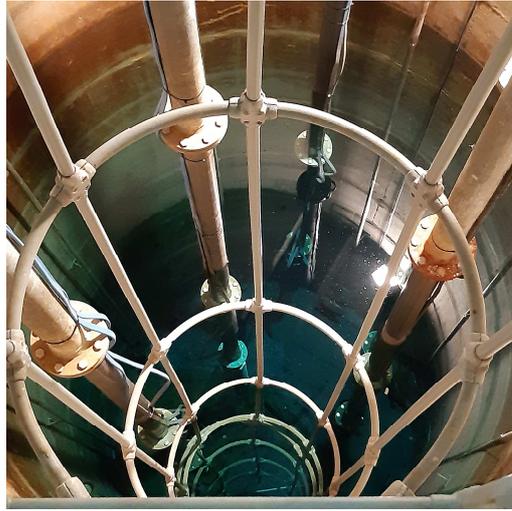
Abb 2: Brunnen Hagsdorf

Tiefe: rd. 14,0 m

Durchmesser: 3,0 m

Position: 10,95 m unterhalb der BOK

8 Vortriebe mit Filterrohren, Ø 120 mm, davon 2 x mit 12,0 lfm, 5 x 10 lfm und 1 x 5 lfm

Brunnenwand: Schalbeton

BOK: niveaugleich mit gefliestem Boden, ein Metallgeländer ist zur Absicherung montiert.

Wasserförderung: 3 Unterwasserpumpen (im abwechselnden Betrieb)

Eine Einstiegsleiter aus Stahl, kunststoffbeschichtet mit Schutzkorb ist montiert.

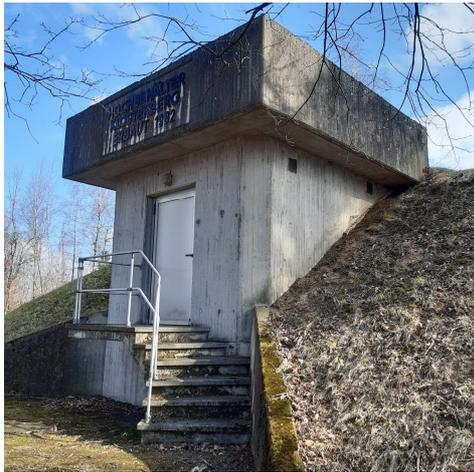
Abb 4: HB Klosterberg

1982 errichteter Hochbehälter aus Beton mit 2 Kammern zu je 80 m³ Fassungsvermögen.

Der Überlauf ist mit einer Froschklappe gesichert.

Der Behälter ist erdüberdeckt ausgeführt und ist mit zwei Belüftungspilzen ausgestattet (neue Insektenschutzgitter montiert).

Der seitliche Eingang ist mit einer Metalltür dicht verschlossen.

Witterungsbedingt ist in den Hochbehältern Kondenswasserbildung an den Seitenwänden wie auch an den Wasserkammerdecken erkennbar.

Im HB Klosterberg sind geringe Abplatzungen an den Bewehrungsverteilungen in der rechten Kammer erkennbar.

Die Anlage macht in hygienischer Hinsicht bis auf die leichten Baumängel (geringe Abplatzungen an den Bewehrungsverteilungen in der rechten Kammer der HB Klosterberg) einen gewarteten Eindruck.

Beim HB Klosterberg werden regelmäßig (1x/Woche) wechselseitige Entleerungen der Wasserkammern vorgenommen und das Leitungsnetz gespült.
